東京外かく環状道路 **関越⇄東名**

東京外かく環状道路工事現場付近での 陥没事象及び実施中の調査のご説明

国土交通省 関東地方整備局 東京外かく環状国道事務所
中日本高速道路(株) 東京支社 東京工事事務所
東日本高速道路(株) 関東支社 東京外環工事事務所

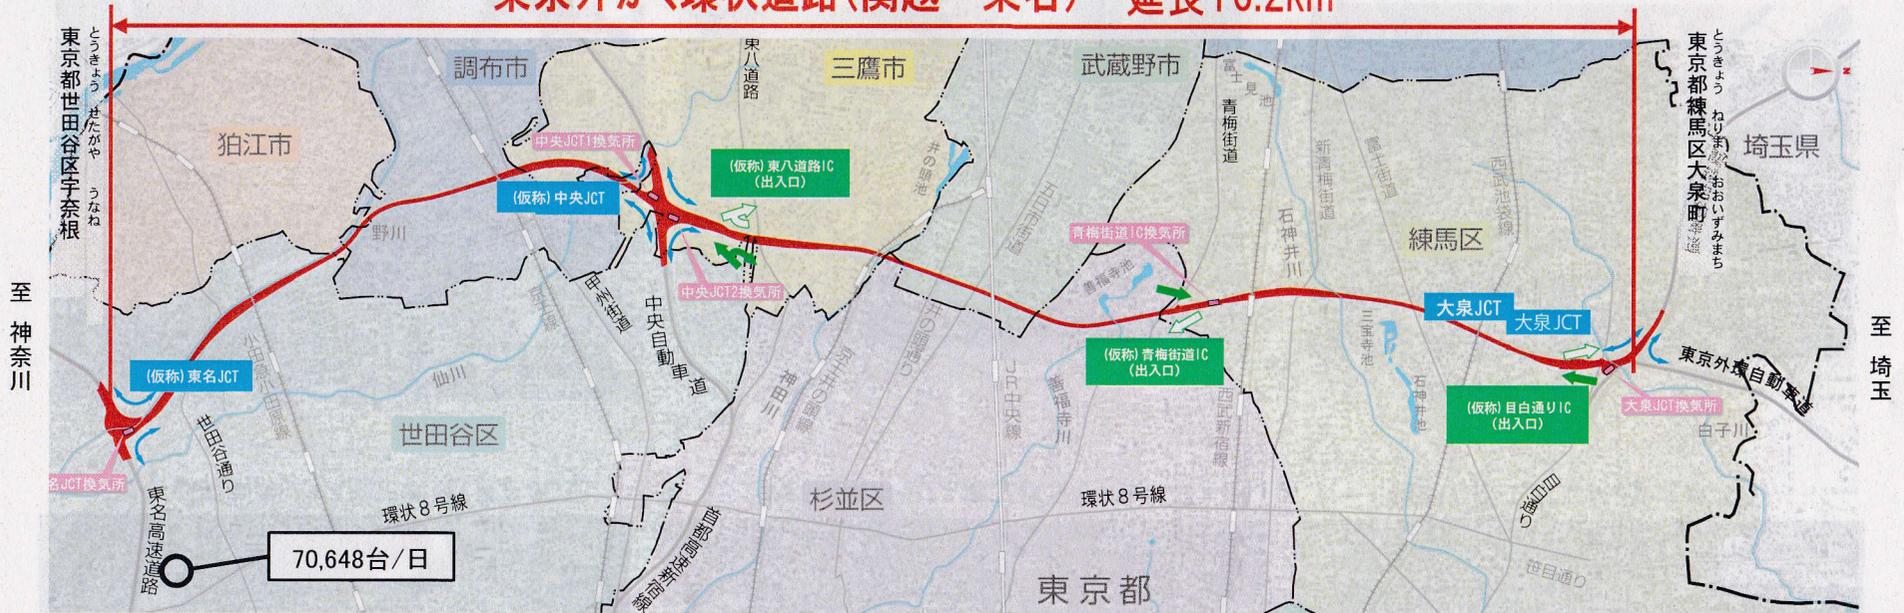
平面図

東京外かく環状道路(関越～東名) 延長16.2km

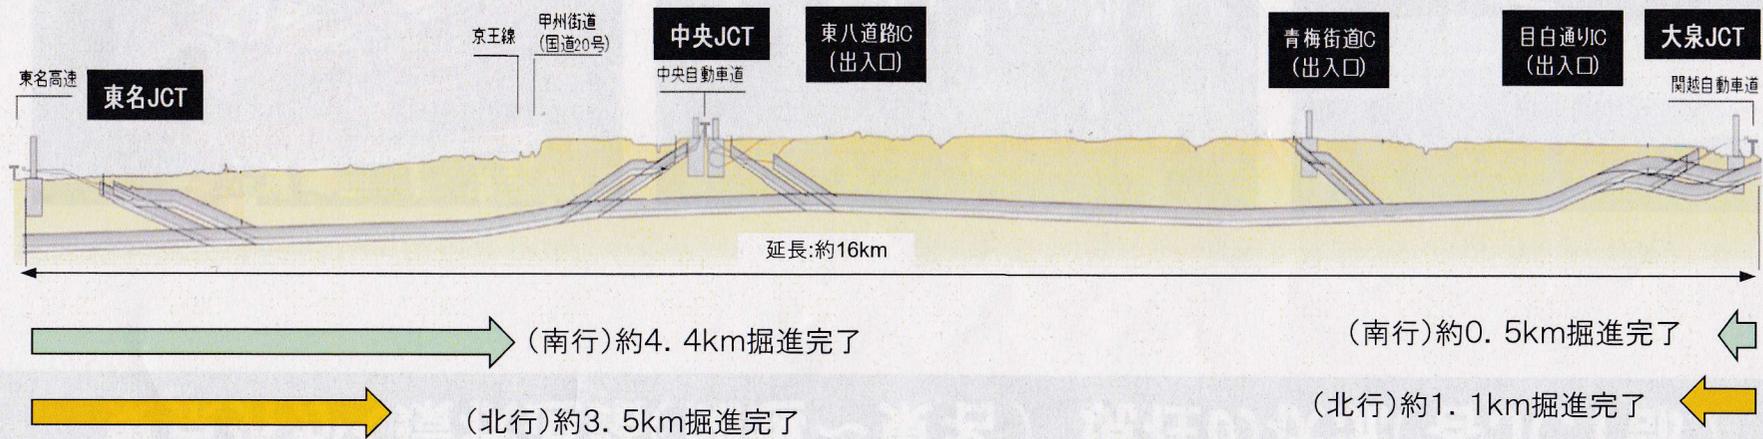
・本線トンネル掘進状況

※掘進延長はR2.11.5時点

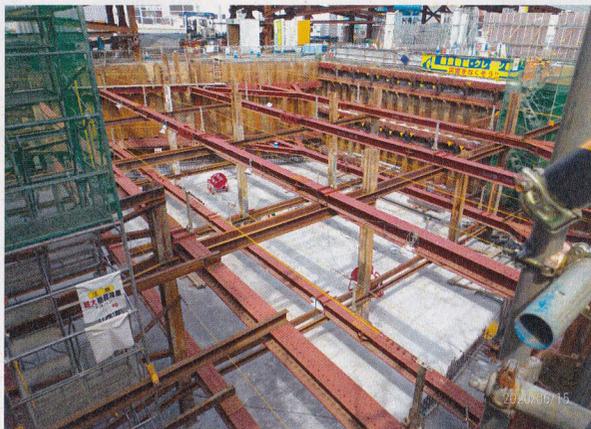
ランプ部開削ボックス施工状況(東名JCT)

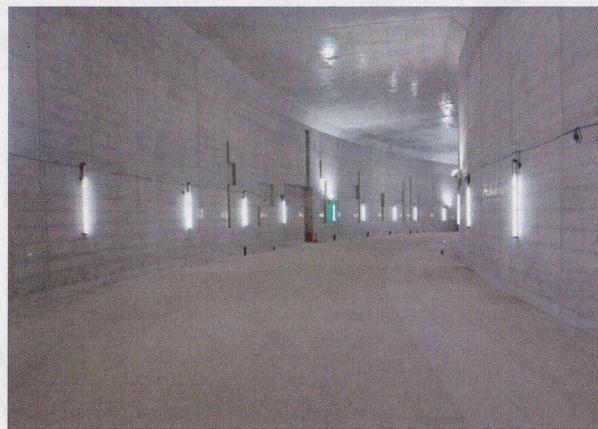
ランプ部開削ボックス施工状況(中央JCT)

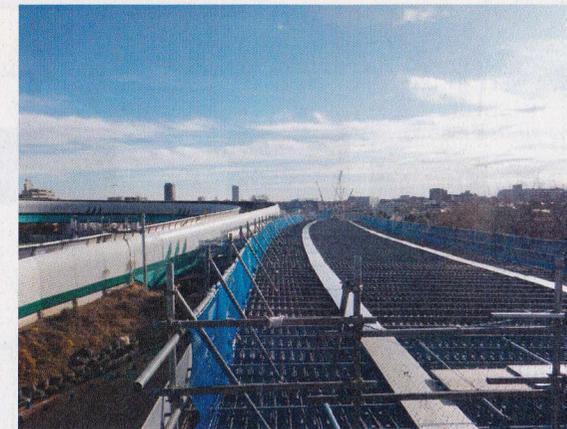
橋梁上部工施工状況(大泉JCT)

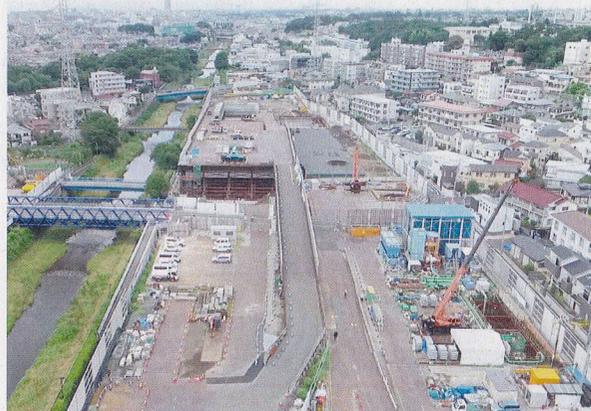
空撮(東名JCT)

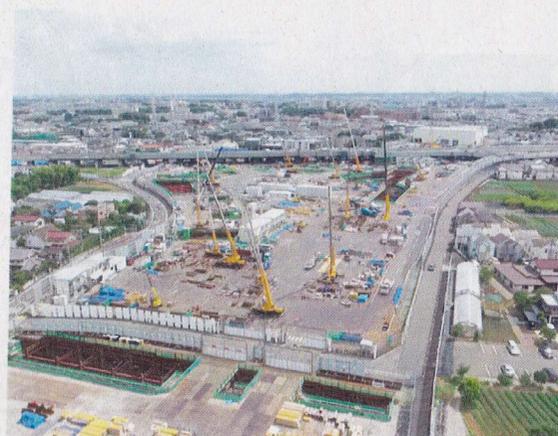
空撮(中央JCT)

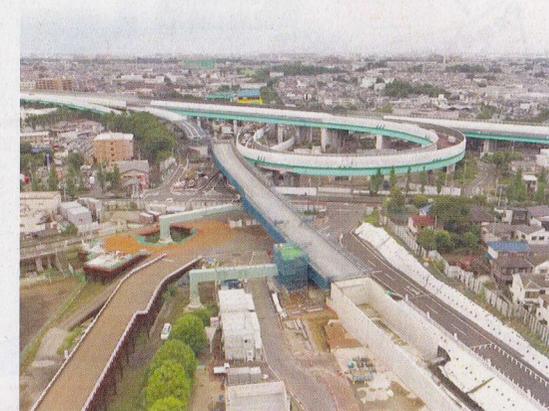
空撮(大泉JCT)

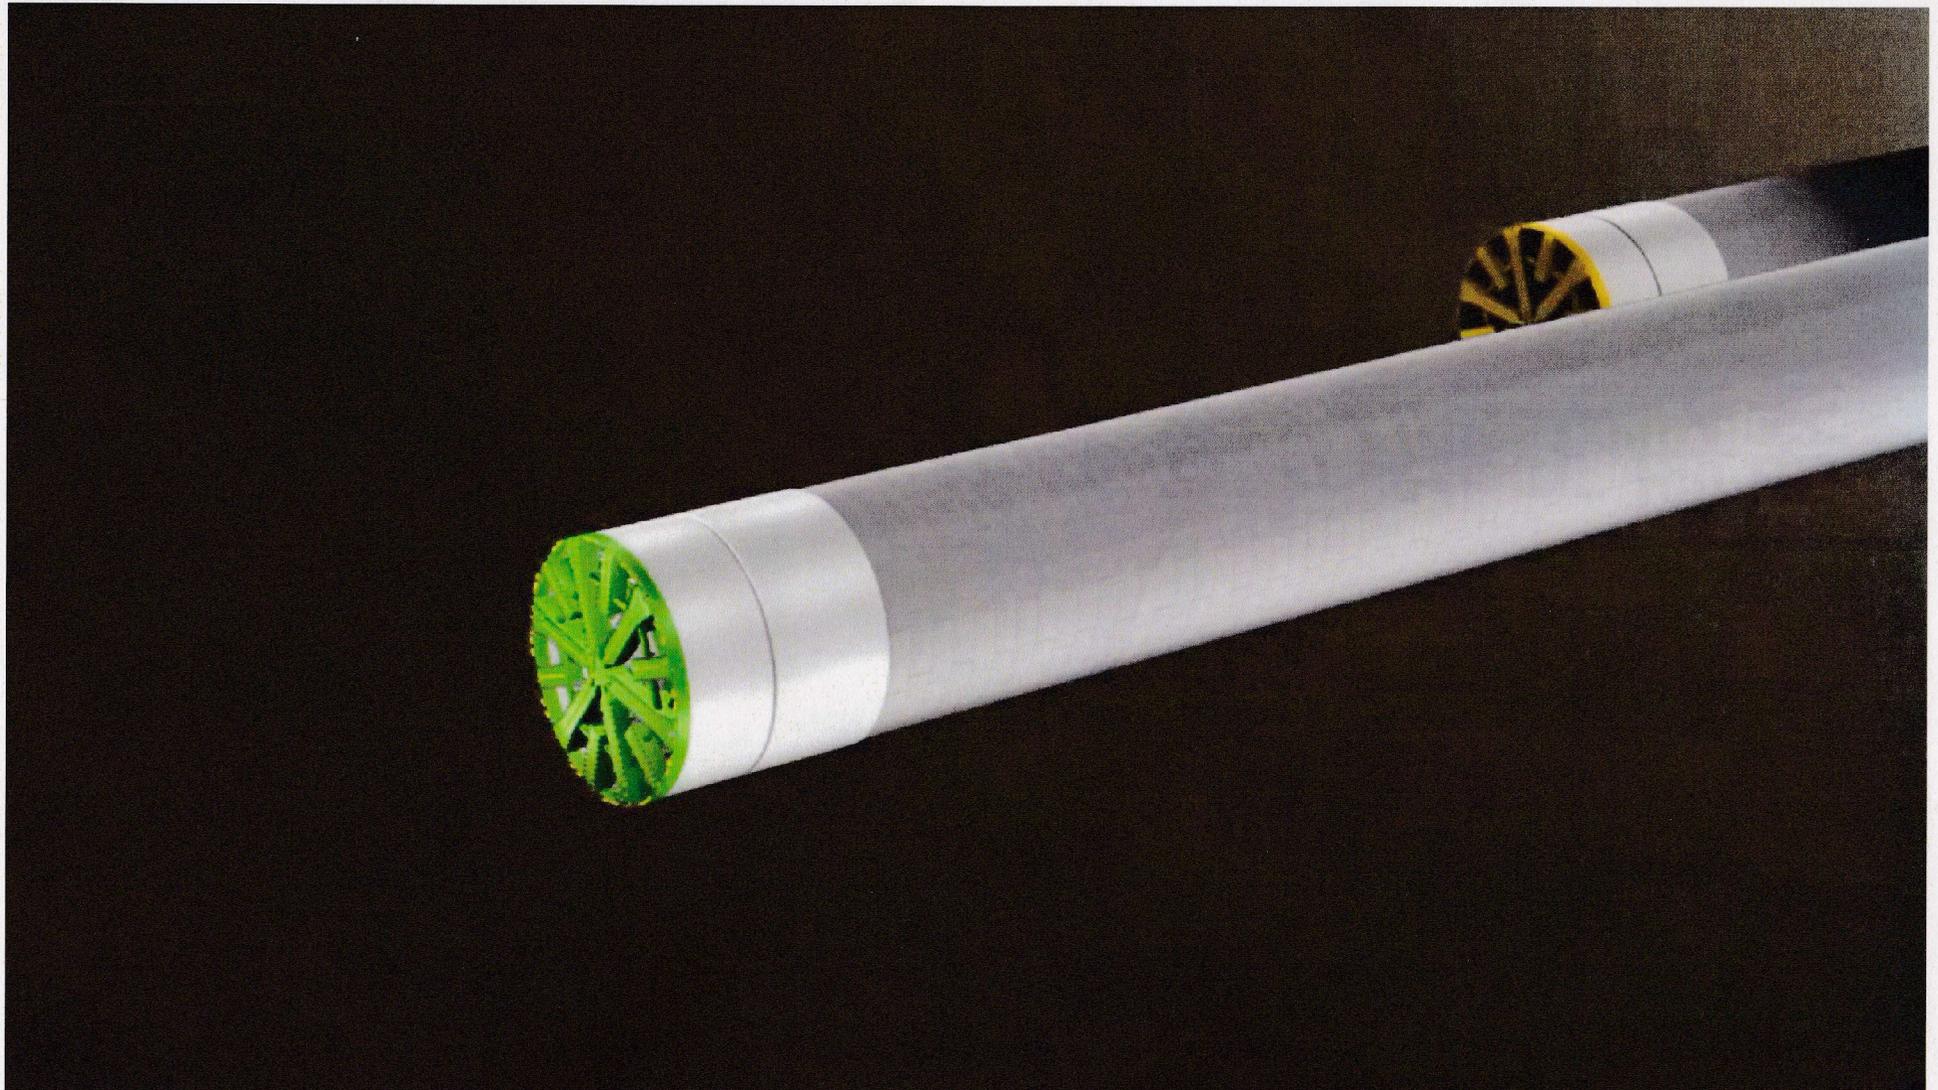
- シールドマシンによる掘進イメージ

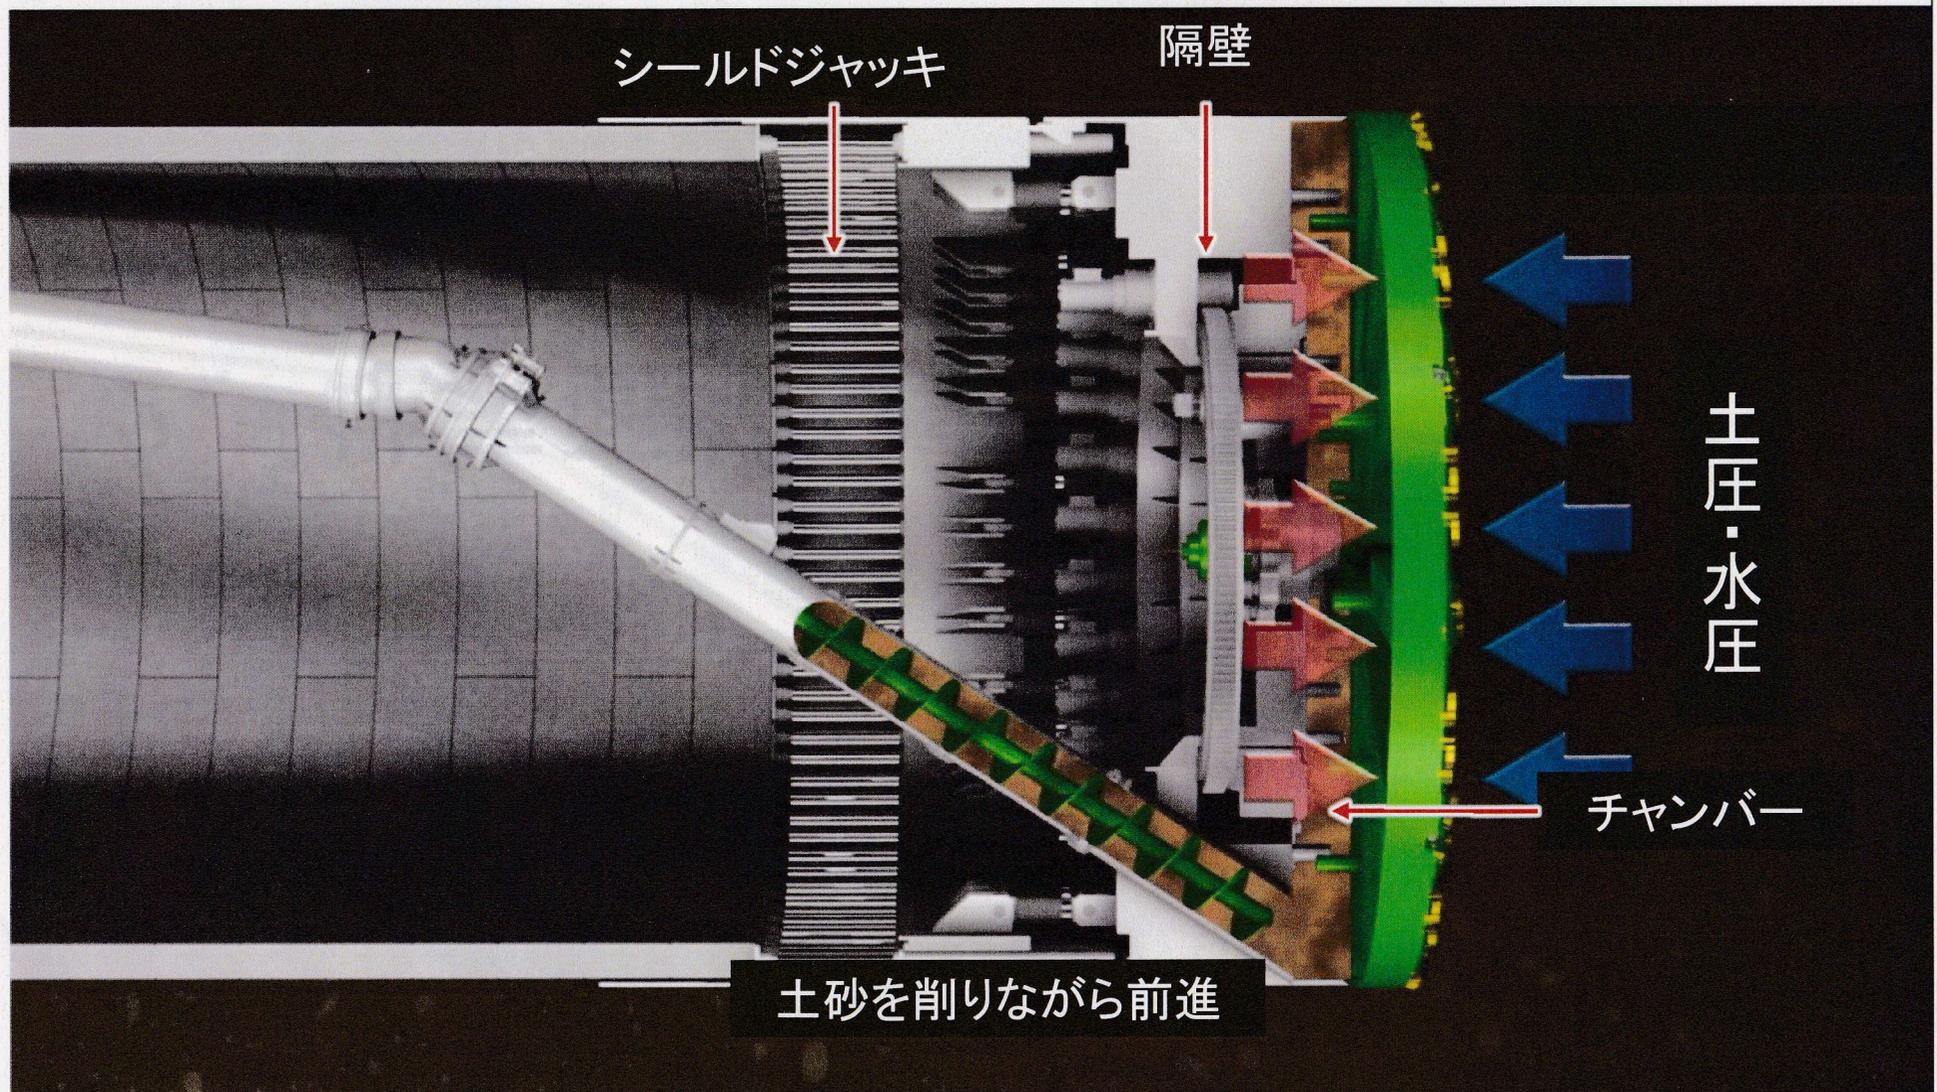
シールドマシンの掘進方法

- チャンバー内の掘削土砂を圧して、掘削面の土圧・水圧とバランスを図り、シールドの掘進量に見合う土砂を削りトンネル坑内へ排土しながら前進。
