調布市地表面陥没に関する調査の状況

地表面陥没に関する調査の状況

① 原因究明のための調査について

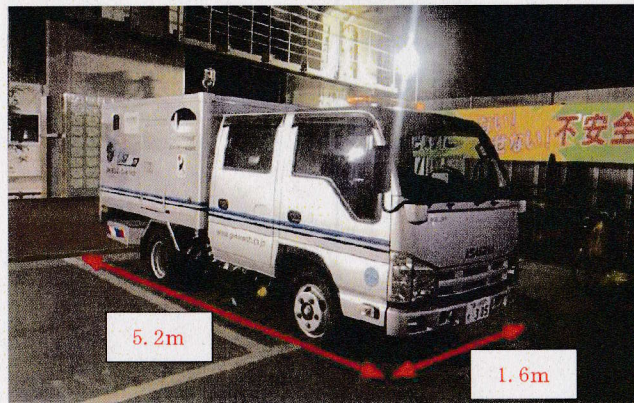
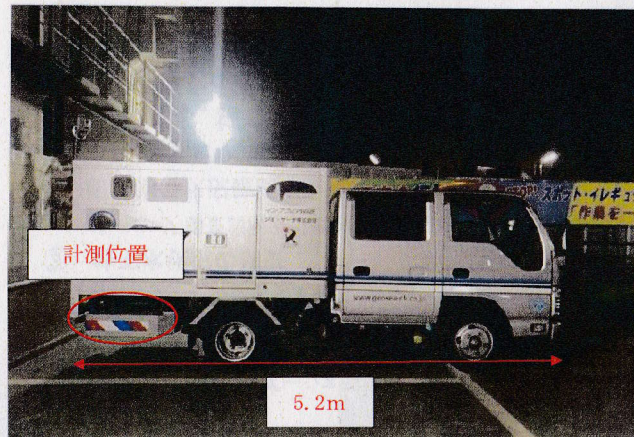
【路面空洞調査】

陥没箇所及び周辺道路を「高解像度地中レーダーシステム」を用いて空洞の有無を調査する。

※道路狭隘部は、ハンディ型の地中レーダーにて計測を実施

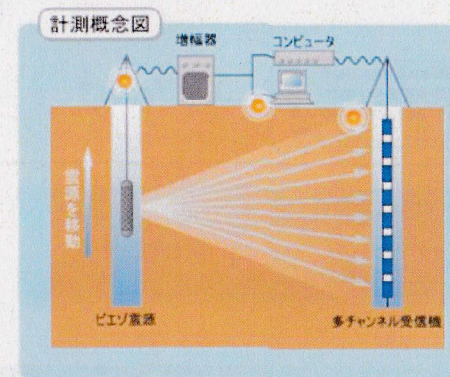
計測イメージ図

音響トモグラフィにより、深度方向及び断面方向の地盤状況を確認する。

ボーリング孔に設置した発振器から周波数と振幅を制御した縦波（P波）を発振し、地中を伝播してきた波を受信器で受信します。音響トモグラフィ地盤探査は従来技術である弾性波探査と同じ縦波を用いますが、従来技術よりも周波数が高い波（kHzオーダー）を発振受信することができます。

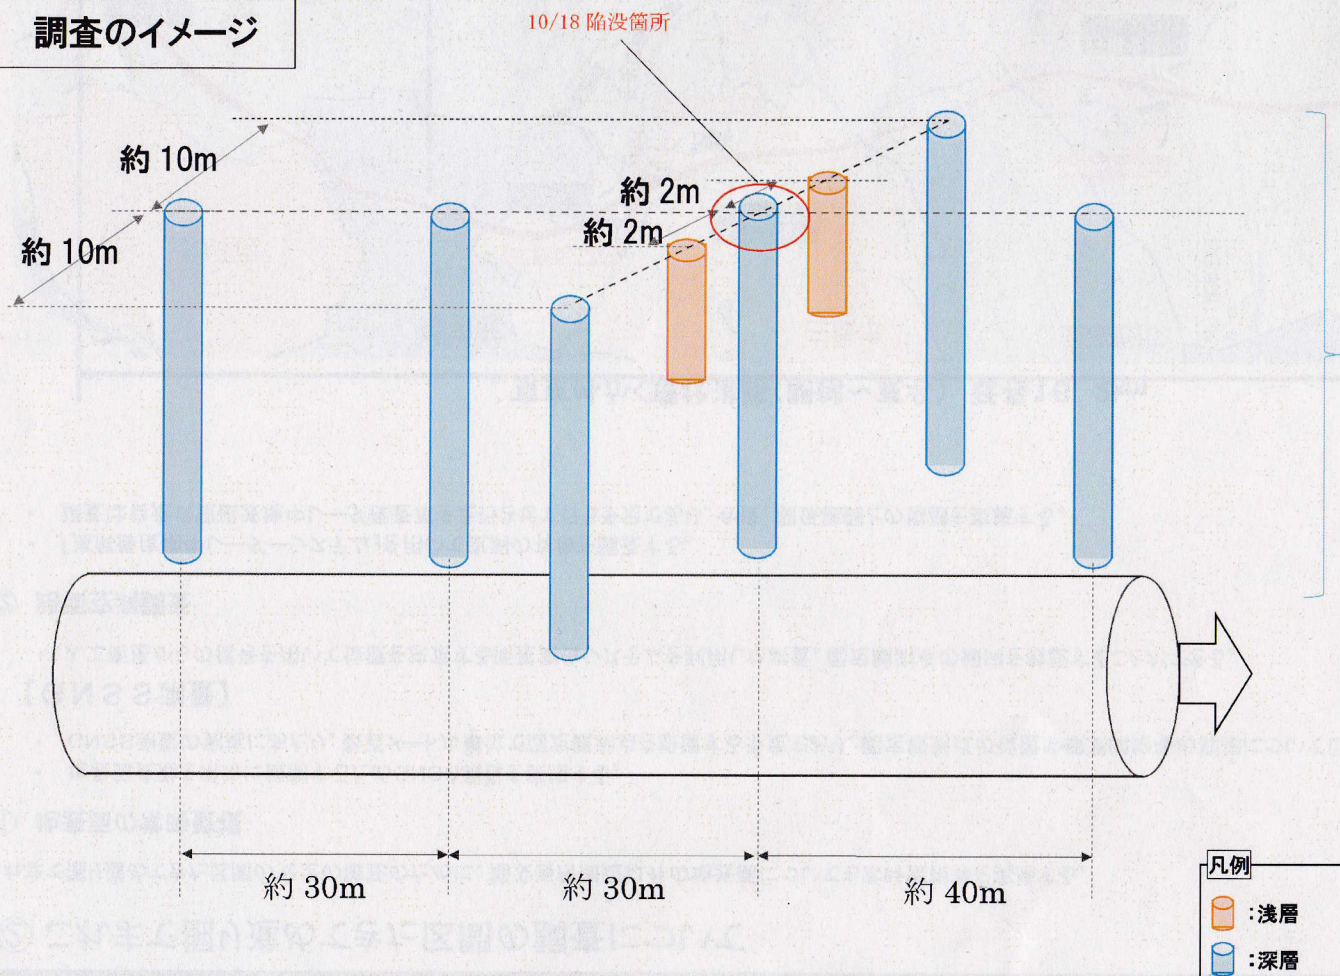
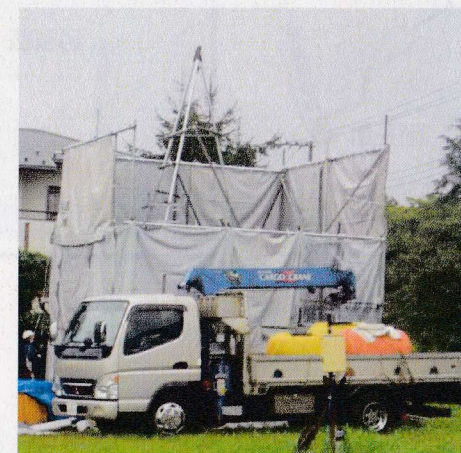
ボーリング調査イメージ

- ・陥没箇所における鉛直方向の確認 ⇒ コアボーリングによるサンプリング
- ・陥没箇所周辺における水平方向の確認 ⇒ コアボーリング孔の間の地盤状況を音響トモグラフィにより確認

※地盤状況等により、ボーリング調査内容は変更する場合があります。

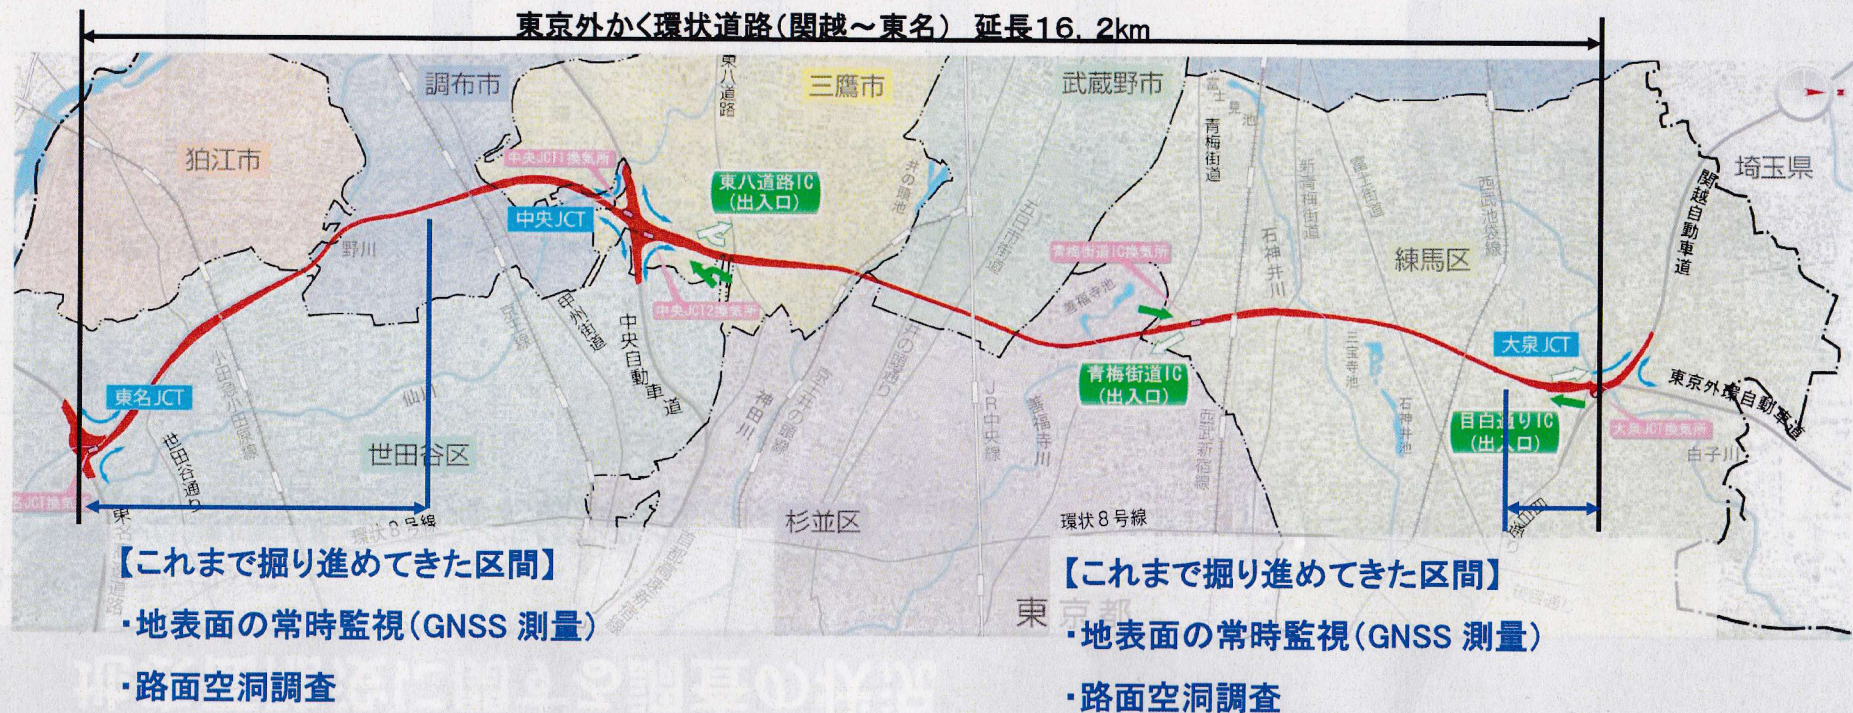
- ・ 地表面変動を常時に観測するためGNSS測量を実施する。
- ・ GNSS測量の実施にあたり、数百メートル単位で固定観測点を設置する予定であり、固定観測点の位置や観測開始等の詳細については、今後、関係機関との協議を実施する。

- ・ 人工衛星からの信号を用いて位置を決定する衛星測位システムを利用した測量。固定観測点の傾向を確認することができる。

- ・ 「高解像度地中レーダーシステム」を用いて空洞の有無を調査する。
- ・ 調査は自走式電磁波地中レーダ探査車を走行させて行う予定であり、今後、関係機関との協議を実施する。

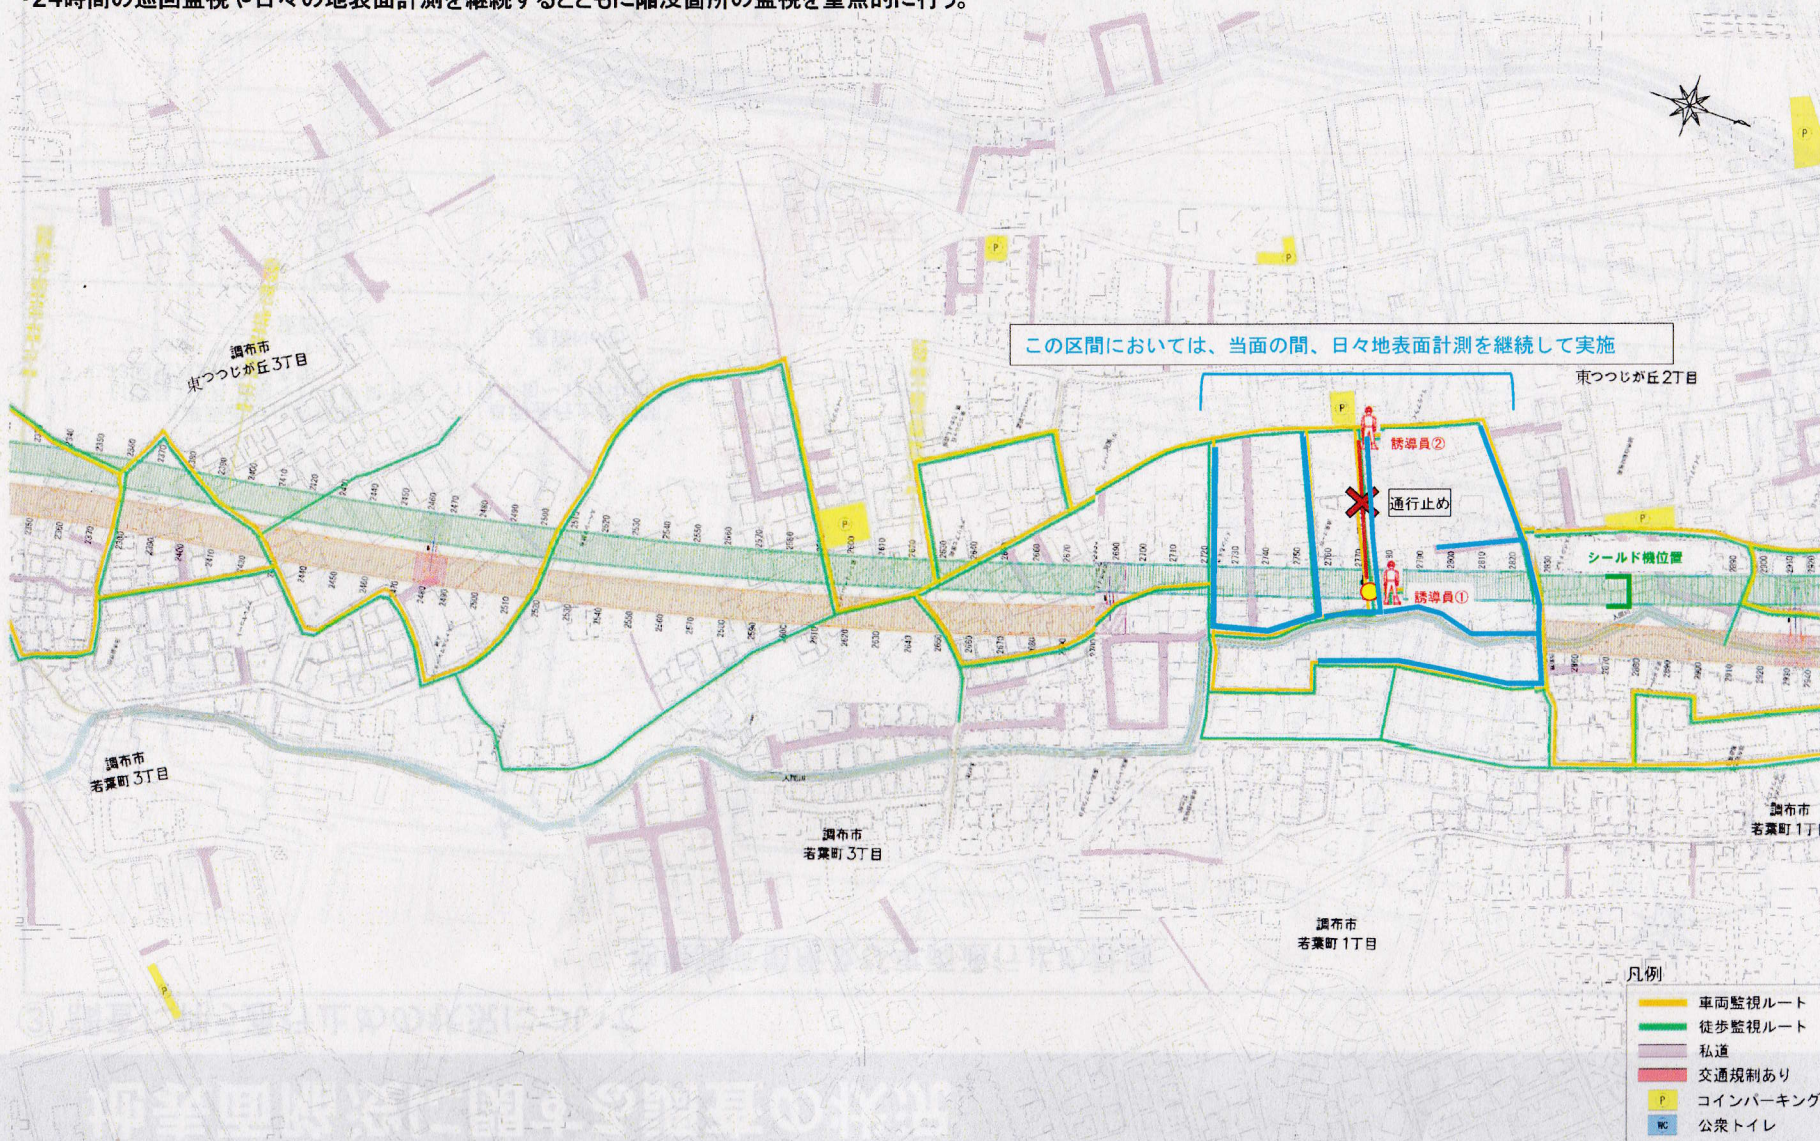
④ 現状の計測、監視の状況について

- ・陥没箇所付近に迂回誘導員を配置し、空洞調査完了までの間、一般車両および関係者以外の通行を規制する。
- ・24時間の巡回監視や日々の地表面計測を継続するとともに陥没箇所の監視を重点的に行う。
